Climatronic Motorenwechsel und Reinigung (VW Polo 9N2)

Autor: „gen2thomas“

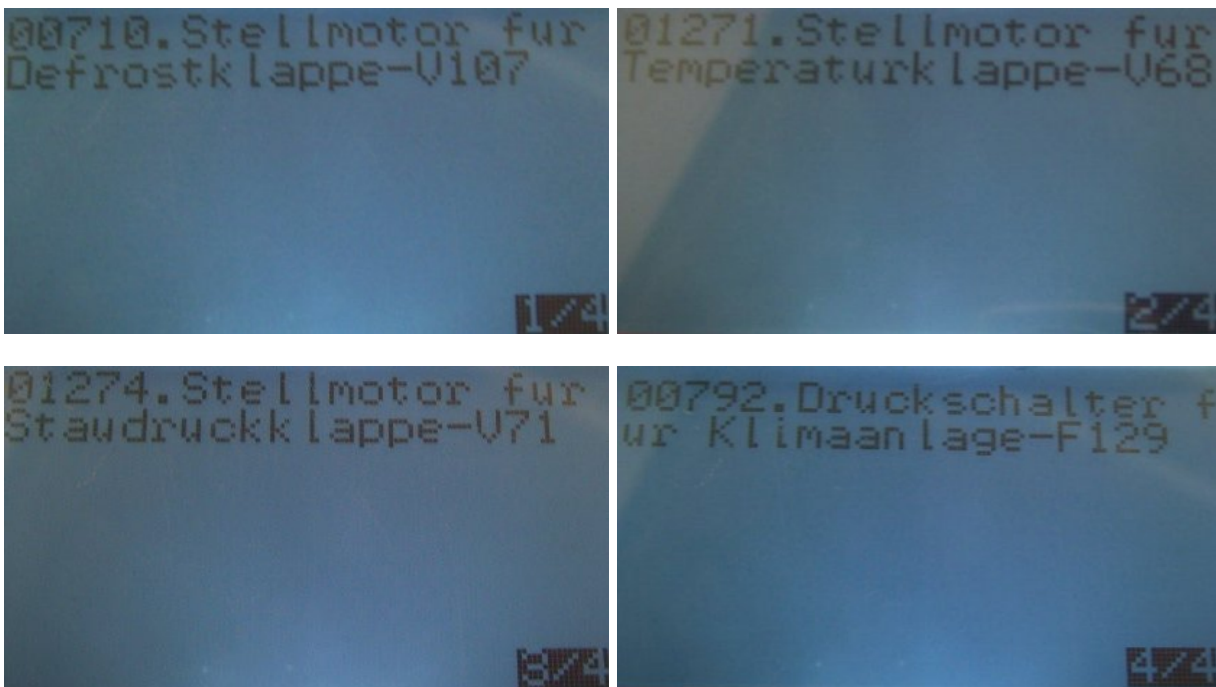
Abbildung 1: Fehlermeldungen des Diagnosesystems

Jetzt wird auch klar, dass das Climatronic - Steuergerät die Fehler Hexadezimal ausgibt. Mit einem entsprechendem Taschenrechner kann man diese Werte umrechnen.

00710 = 0x02C6 → V107 (Defrostklappe, links die obere)

01271 = 0x04F7 → V68 (Temperaturklappe, links die untere)

01272 = 0x04F8 → V70 (Zentralklappe, rechts, bei mir nicht betroffen)

01274 = 0x04FA → V71 (Staudruck- und Umluftklappe, hinter Handschuhfach)

00792 = 0x0318 → F127 (Druckschalter, Hinweis auf fehlendes Kältemittel habe ich auffüllen lassen)

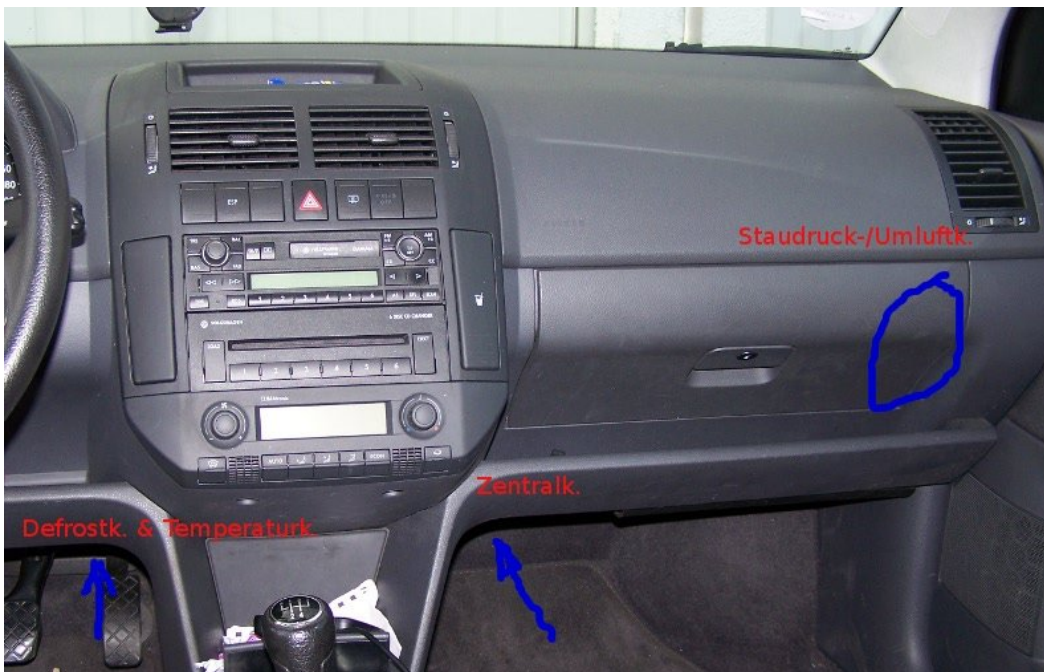
Abbildung 2: Position der Klappen-Antriebe unter dem Armaturenbrett bzw. Handschuhfach

Wenn man weiß, welche Motoren betroffen sind, kann man sich überlegen wie man vorgeht und sich an die Materialbeschaffung und Reparatur machen. Aus meiner Erfahrung muss ich sagen, dass eine Reparatur der linken Seite ohne Ausbau des Armaturenbrettes wirklich nur von Personen mit extremer Geduld zu bewerkstelligen ist. Der Ausbau ist schon ein Geduldsspiel und dauert mind. 1-2 Stunden. Aber gegen den Einbau ist das wie die Bremsleuchte wechseln. Bitte lest euch daher erst das entsprechende Kapitel hier durch, bevor ihr euch das antut.

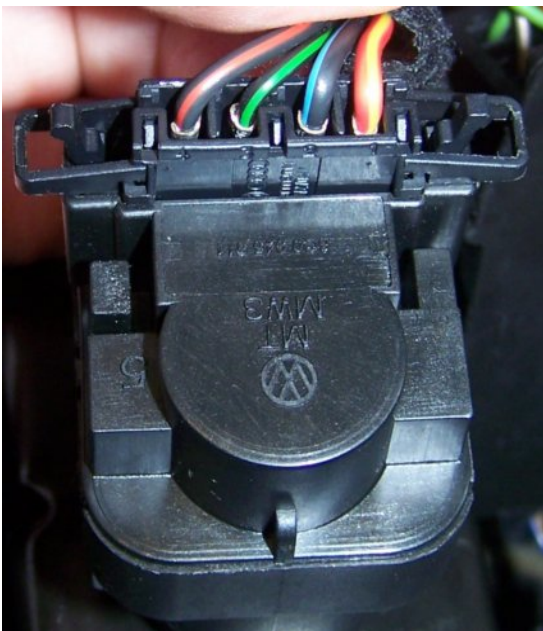
Abbildung 6: Spätestens jetzt Zündung ausschalten. Die kleinen Nasen links und rechts am Stecker nach innen biegen und gleichzeitig unter Wackelbewegung das Anschlusskabel entfernen. Wenn jetzt die Zündung eingeschaltet wird, wird ein Fehler im Speicher abgelegt.

Abbildung 6: Bremslichtschalter

Den Schalter selbst durch eine vorsichtige Drehbewegung, ich denke nach links, von der Pedalhalterung lösen. Das geht nur „leicht“ in eine Drehrichtung!

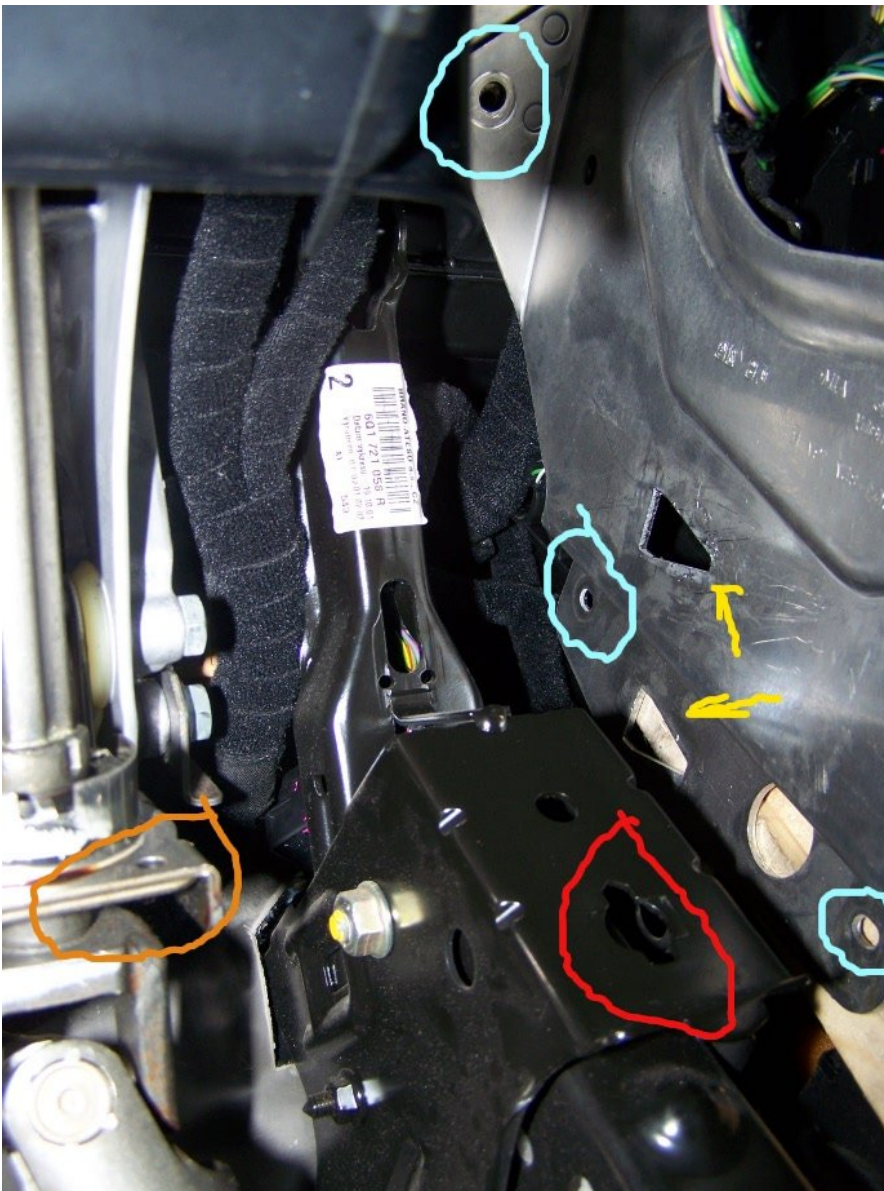
Abbildung 7 Zeigt ein Foto nach dem Ausbau des KSG und dessen Halterung (gelbe Pfeile). Außerdem ist das Loch oberhalb des Bremspedals nach dem Ausbau des Bremslichtschalters zu erkennen (rot markiert). Das Kabel wurde nach oben gebunden. Alle Schrauben sind bereits entfernt (hellblau markiert) und das Aluminium-Blech wurde mit einem Holzkeil nach links gedrückt.

Braun markiert wurde von mir eine besonders scharfe Kante, die man evtl. abkleben sollte um sich nicht zu verletzen.

Abbildung 7: Ansicht kurz vor dem Ausbau der Stellmotoren links (Defrost- und Temperaturklappe)

Bei mir ist eine Rastnase der KSG - Halterung abgebrochen. Eine neu Halterung kann mit der Bestellnummer 6Q1 971 502 B beim VW-Händler für knapp 5 EUR gekauft werden.

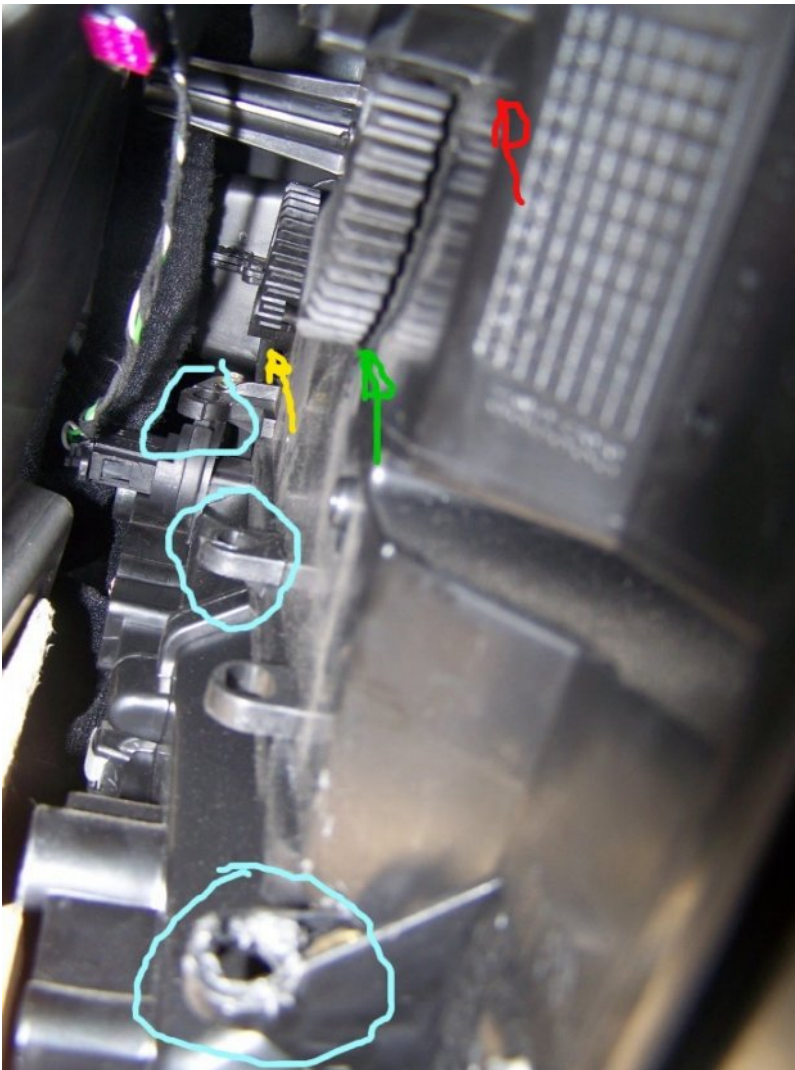
Nach dem Ausbau dieser Antriebskombination bietet sich einem ein Bild wie in Abbildung 8 zu sehen. Hellblau markiert sind die 3 Einsteckpositionen des Stellmotorrahmens. Besonders die obere Position bereitet Probleme beim Einbau – eine Lösung dazu ist unten beschrieben.

Das obere, gelb markierte Zahnrad betätigt die Defrostklappe. Das untere grün markierte Zahnrad wirkt auf die Temperaturklappe.

Der rote Pfeil zeigt auf eine der Halterungen, welche eingerastet ist. Zum Lösen muss man den „Hebel“ am Motorhalterahmen (hier nicht zu sehen) nach innen drücken oder unter den Riegel mit einem Schraubendreher o.ä. fahren. Ich habe es mit dem Schraubendreher übertrieben und mir ist dabei dieser Hebel am Halterahmen abgebrochen. Ich habe ihn trotzdem wieder eingebaut obwohl ein neuer Rahmen sicherlich nicht so teuer ist. Beim oberen Hebel (nicht im Bild) hat es besser funktioniert.

Abbildung 8: Blick hinter das Aluminium-Teil nach dem Ausbau der Stellmotoren links (Defrost- und Temperaturklappe)

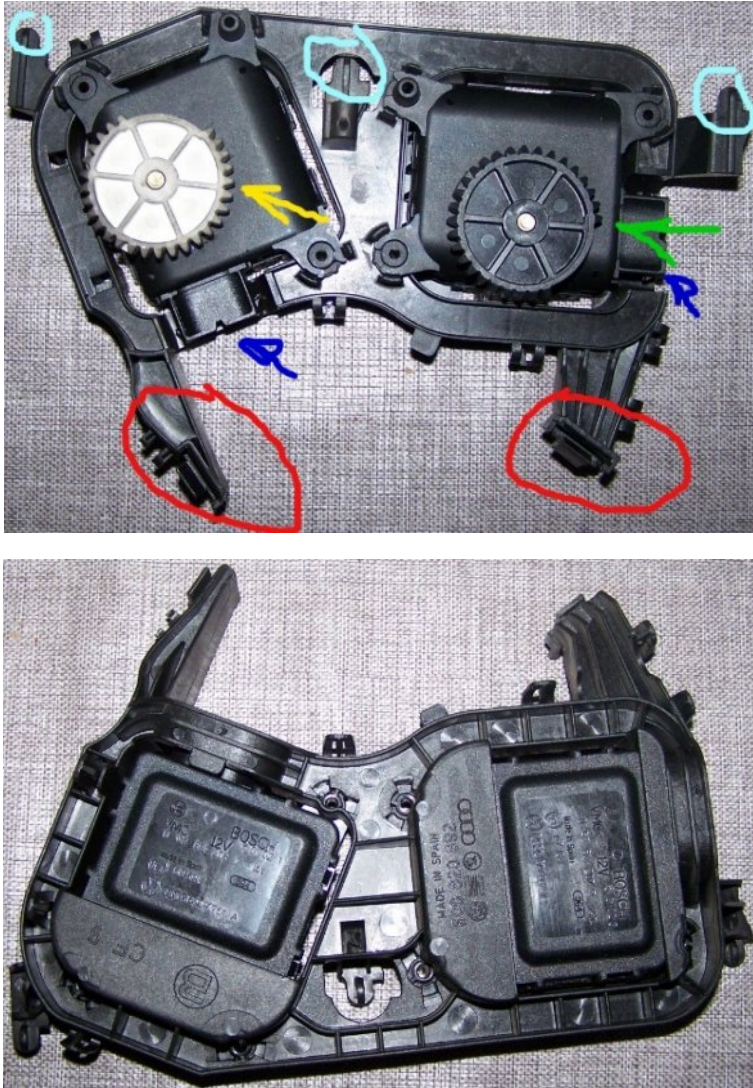
In Abbildung 9 sind beide Antriebe im Halterahmen zu sehen. Die Farben der Markierungen entsprechen denen der Abbildung 8. Dunkelblau ist jeweils der elektrische Anschluss markiert.

Abbildung 9: Defrost- und Temperaturklappe im Halterahmen

Die Herausforderung beim Einbau ist, dass beide Zahnräder genau in den „einen richtigen Zahn“ der Klappe eingreifen müssen und gleichzeitig die 3 hellblau markierten Nasen (s. Abbildung 9) in die Einsteckpositionen (s. Abbildung 8) passen müssen. Genau in diesem Zustand müssen dann die zwei rot markierten Hebel eingerastet werden.

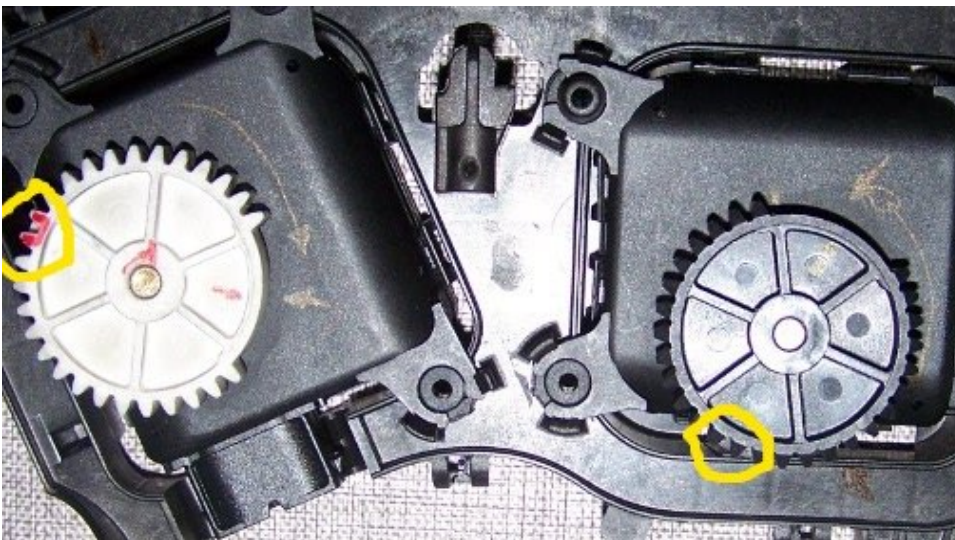
Die Antriebe bewegen sich lediglich um ca. 120° bzw. 1/3 einer vollen Umdrehung. In Abbildung 10 wurden mit rotem Folienstift entsprechende Pfeile auf das Gehäuse gemalt.

Die Zahnräder der Antriebe haben jeweils eine Stelle, an der die Zähne eine besondere, modifizierte Form haben. Genau diese Stelle passt nur auf das Gegenstück des jeweiligen Klappenzahnrades. In Abbildung 10 wurden diese Positionen an den Zahnrädern gelb markiert.

Abbildung 10: Defrost- und Temperaturklappe im Halterahmen

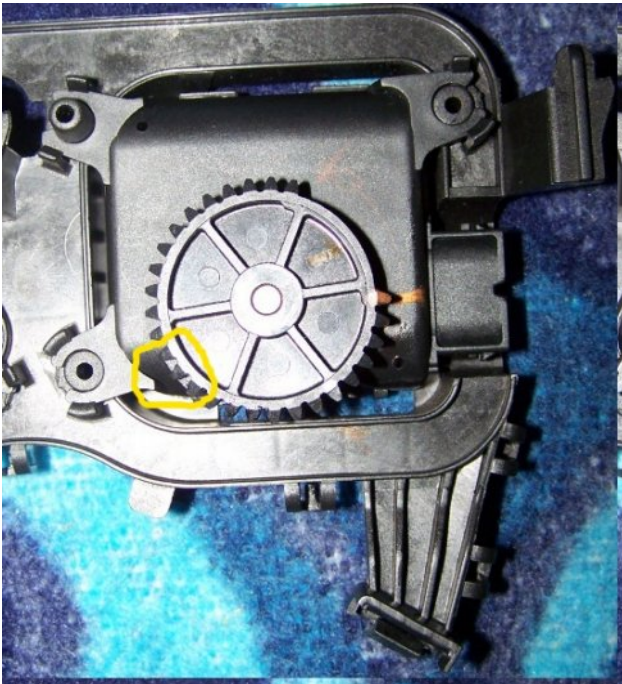
Abbildung 11: Temperaturklappe mit goldener Startmarkierung

Als erstes schaffen wir nun an den Klappen definierte Voraussetzungen, d.h. wir stellen diese von Hand in eine der Anschlagpositionen. Welche Position die bessere ist müsst ihr selbst ausprobieren. Im nächsten Schritt wird nun das obere und untere Zahnrad mit Hilfe der 9V-Batterie ganz grob (2-3 Zähne genau) in die richtige Position gefahren. Diese Position wird am Zahnrad deutlich und wasserfest mit dem goldenen und silbernen Folienstift markiert. Diese dienen als wichtiger Anhaltspunkt bei der nachfolgenden Suche der korrekten Radstellung (s. Abbildung 11 und Abbildung 12).

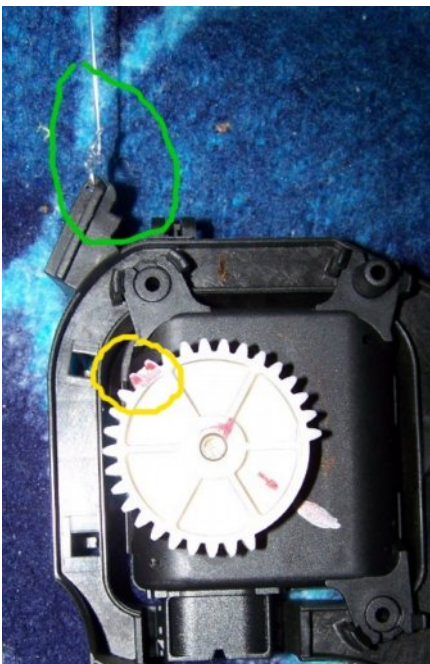
Abbildung 12: Defrostklappe mit silberner Startmarkierung

Während man die unteren beiden der drei Nasen recht gut beobachten und einfädeln kann, bereitet die obere sehr große Probleme. Ich habe es auch nicht geschafft einen Spiegel so zu positionieren, dass ich diese Nase sehen kann. Aus diesem Grund habe ich mit einem kleinen Bohrer ein Loch in das Ende der oberen Nase gebohrt und dort eine längeres Stück Angelschnur verknotet (s. grüne Markierung in Abbildung 12).

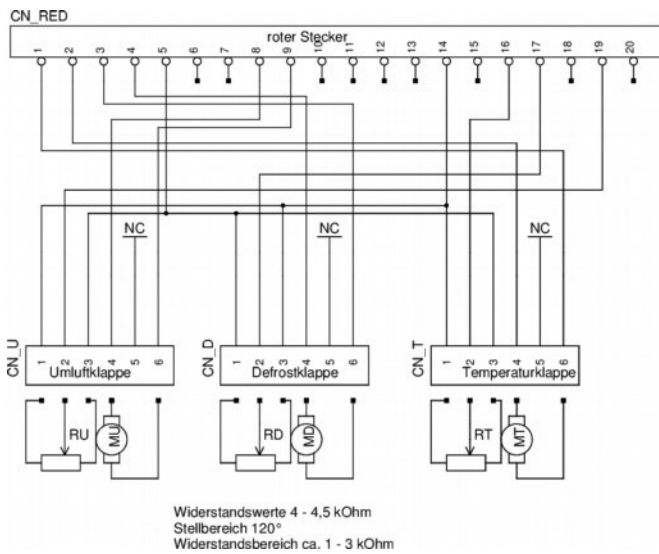
Abbildung 13 Zeigt den Anschluss der 3 von mir gereinigten Motoren an den roten doppelreihigen Pfostenstecker der Climatronic. Es ist ersichtlich, dass die Spannung über den Schleifwiderständen immer die gleiche ist (Pin 1 & Pin 3 der Motoren).

Abbildung 13: Anschlussplan des roten Steckers der Climatronic

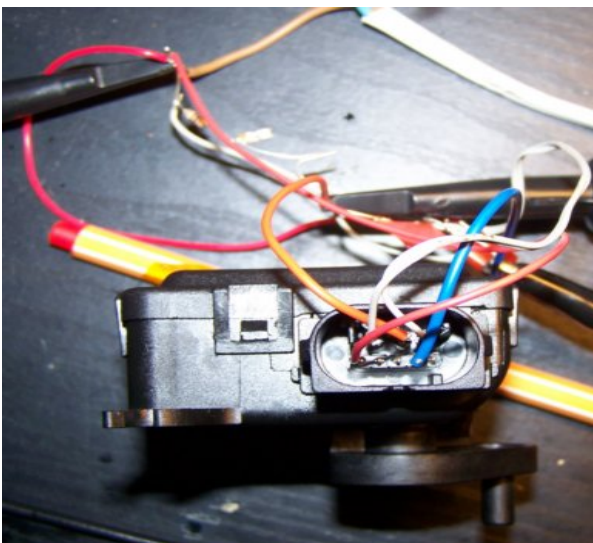
In Abbildung 14 sieht man, dass die Motorspannung unten an den beiden Pins angeschlossen ist. In der oberen Reihe befinden sich die „Enden“ des Widerstandes links und rechts und der Schleifkontakt in der Mitte.

Abbildung 14: Anschluss für Messung am Staudruck- / Umluftmotor

Der Widerstand beträgt max. ca. 4K Ohm somit fließt ein Strom von $I = U / R = 12 \text{ V} / 4 \text{ kOhm} = 3 \text{ mA}$ bei der Messung durch den Widerstand was einer Leistung von 36 mW entspricht. Das wird vom Widerstand problemlos ausgehalten.

Der Widerstandswert erreicht bei der Bewegung nicht die Endanschläge (0 kOhm, 4 kOhm). Wie oben beschrieben beträgt der Drehwinkel ja lediglich 120° . Praktisch müsste das einem Widerstandsbereich von 1 kOhm bis 3 kOhm entsprechen.

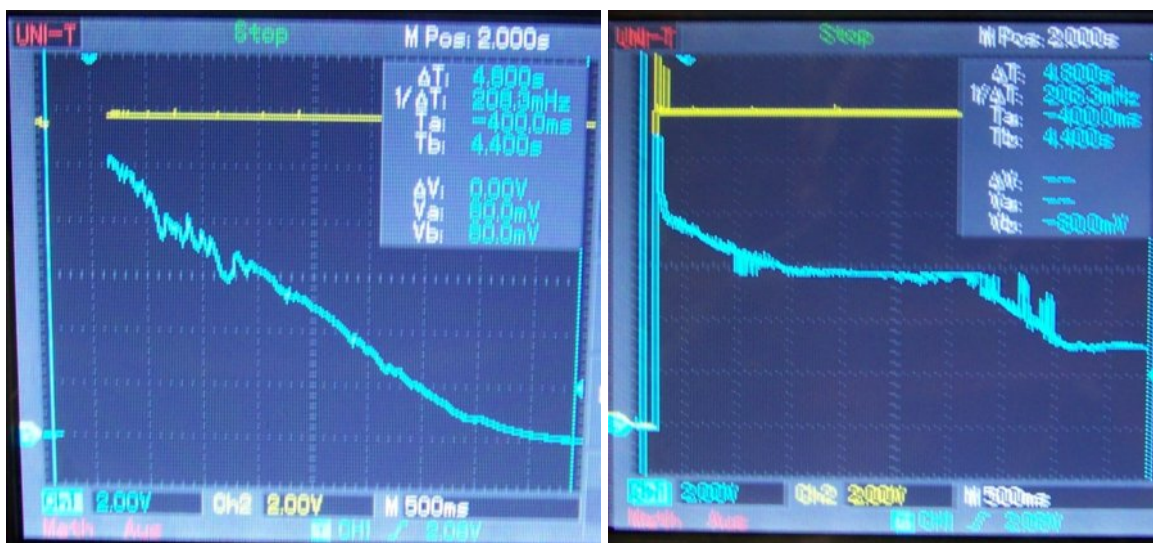
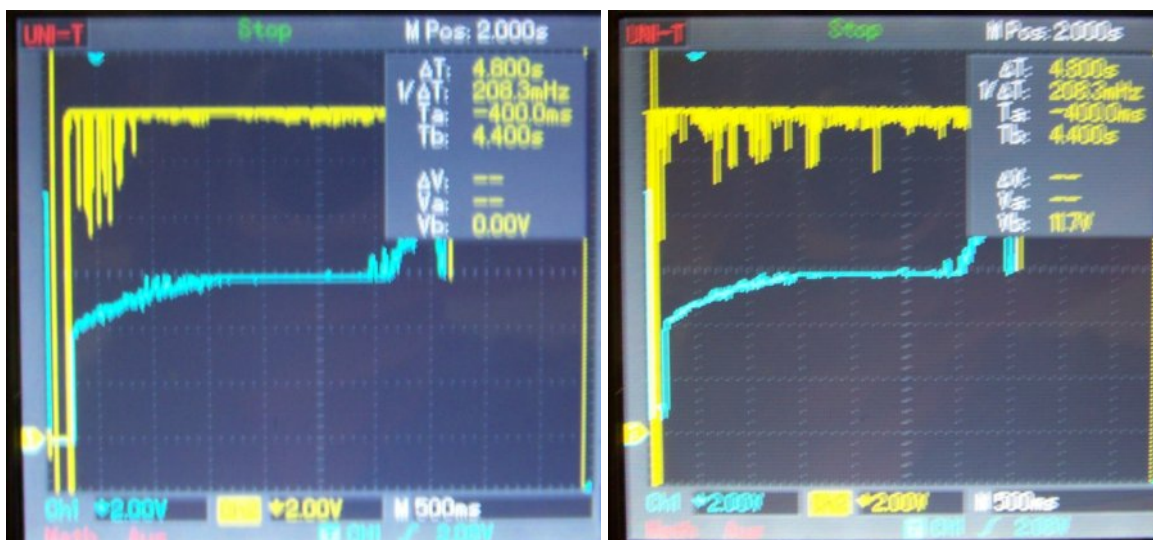
Für die Staudruckklappe wurden vorher-nachher Messungen durchgeführt. Die gelbe Linie ist der Sollwert, der am Motor angelegt wurde. Die hellblaue Linie ist der Positionsmesswert, welcher am Mittelanschluss des Widerstands abgegriffen wurde. Der unstetige Verlauf vor der Reinigung ist sehr deutlich zu erkennen.

Abbildung 15: Messung am Staudruck- / Umluftmotor vor der Reinigung in Richtung 1

Abbildung 16: Messungen am Staudruck- / Umluftmotor vor der Reinigung in Richtung 2

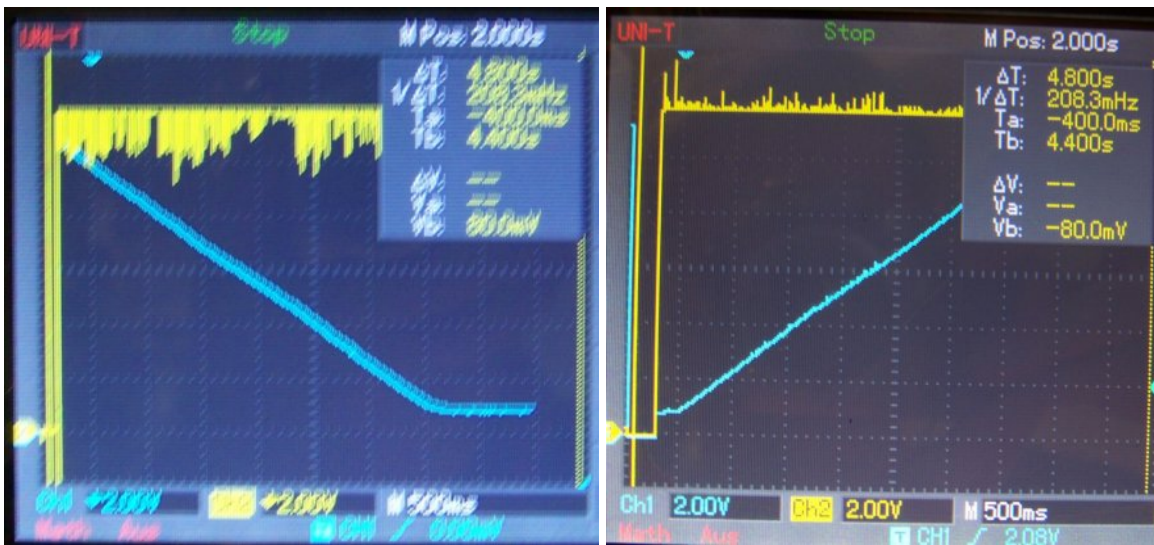
Abbildung 17: Messungen am Staudruck- / Umluftmotor nach der Reinigung

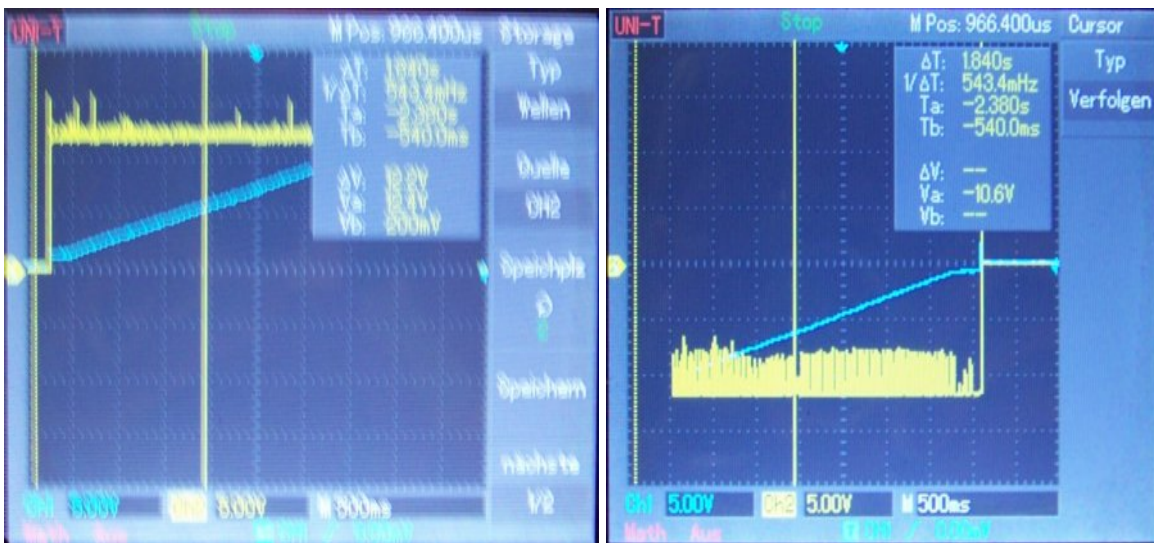
Für die beiden anderen Motoren wurde nur eine Messung nach der Reinigung durchgeführt.

Abbildung 18: Messungen an Defrostmotor (links) und Temperaturmotor nach der Reinigung
