Climatronic Motorenwechsel und Reinigung (VW Polo 9N2)

Autor: „gen2thomas“

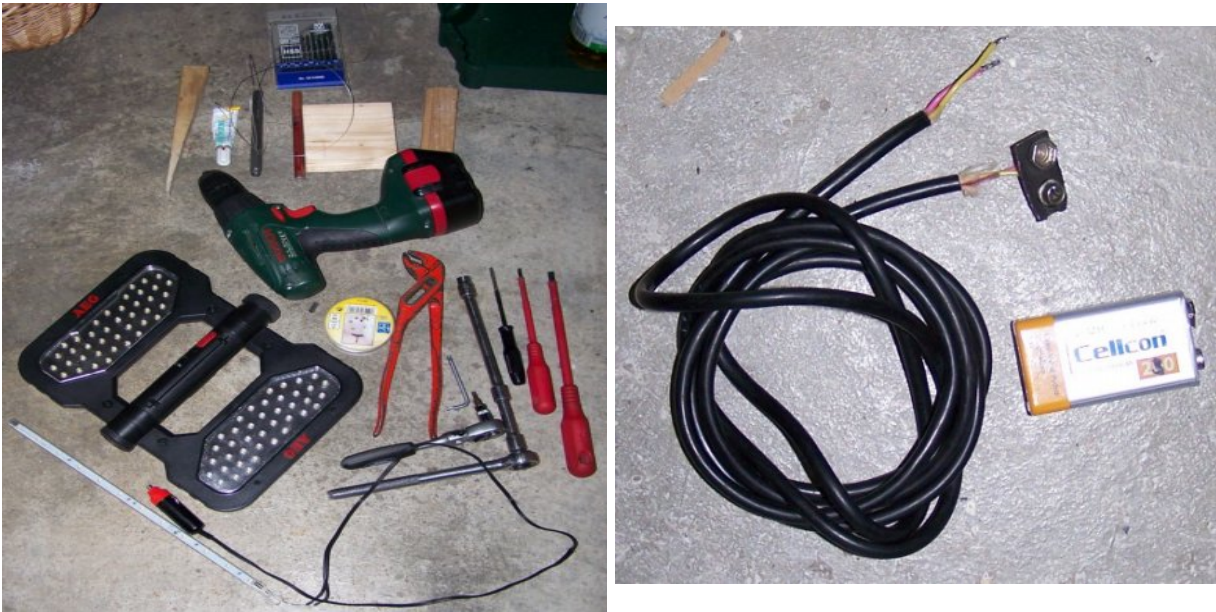
Abbildung 3: Werkzeug zum Aus- und Einbau der Klappenantriebe

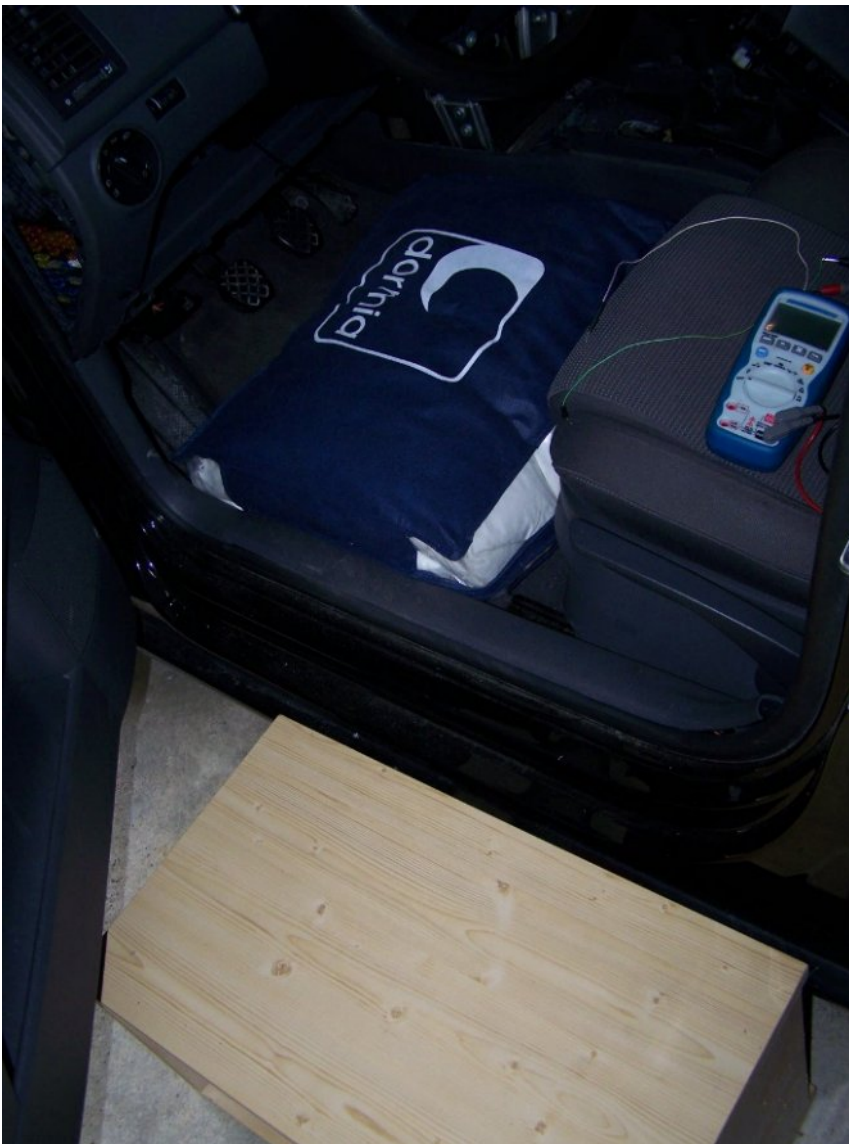
Aus diesem Grund habe ich meine Erfahrungen der KSG - Fehlersuche genutzt und wieder in den Fußraum vor die Pedale ein altes Kopfkissen in der Kunststoffverpackung gelegt. Das minimiert die Auflagekraft im Beckenbereich vom Oberkörper her. Vor die geöffnete Fahrertür wurde ein altes Hängeregale platziert, auf dem Po und Oberschenkel aufliegen konnten (s. Abbildung 4).

Abbildung 4: Arbeitsvorbereitung - „Bettgestell“

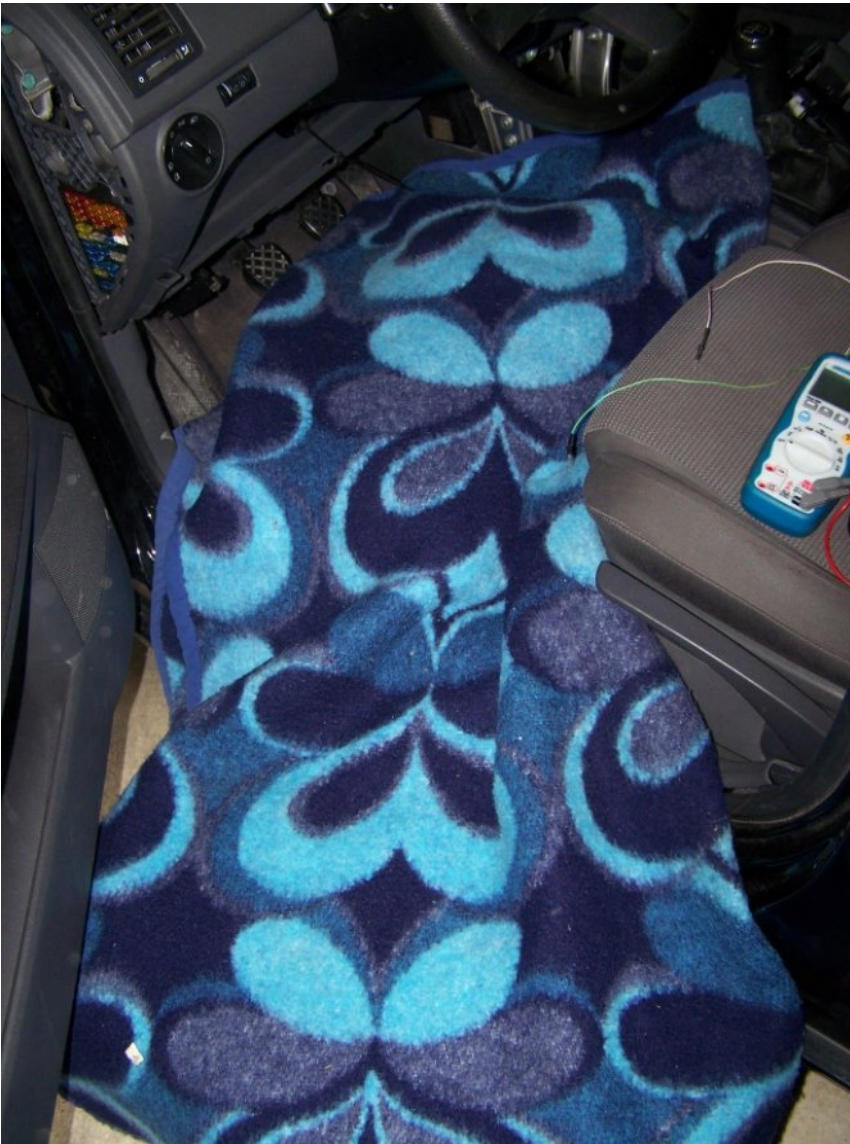
Auf alles wurde noch eine Decke gelegt, damit die verbliebenen Unebenheiten ausgeglichen werden.

Abbildung 5: Arbeitsvorbereitung - „Bettlaken“
